Petite histoire des grands incidents

et autres événements
qui ont impacté la gestion des réseaux
et le secteur électrique

Introduction

Ce rapport inventorie les principaux événements techniques que j'ai connus durant ma carrière dans le secteur électrique et qui ont eu un impact sur la gestion des réseaux ou le secteur électrique en général.

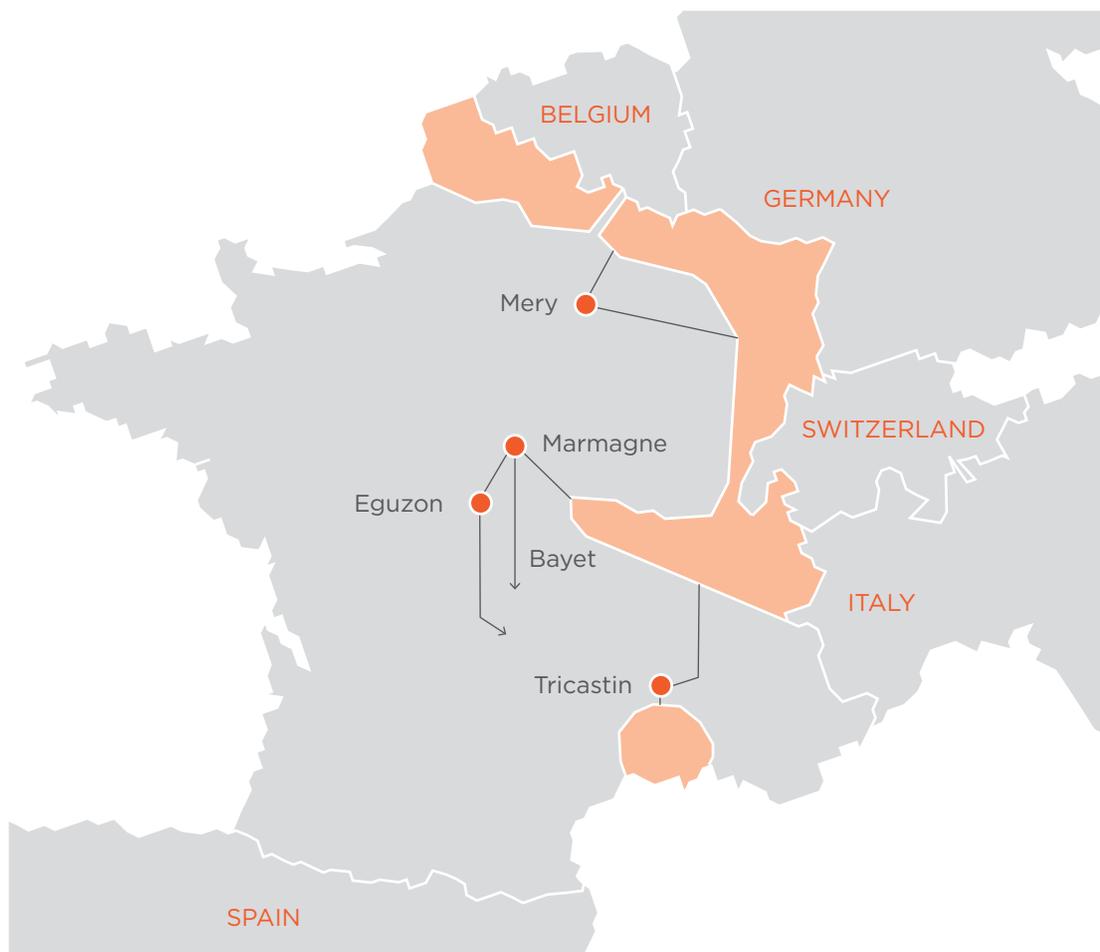
Partie du réseau français
restée sous tension
le 19 décembre 1978 à 8h26
(en orange sur la carte)

française sont perdus, seules les régions proches des frontières nord et est restent sous tension. De nombreux groupes n'ont pas réussi leur îlotage.

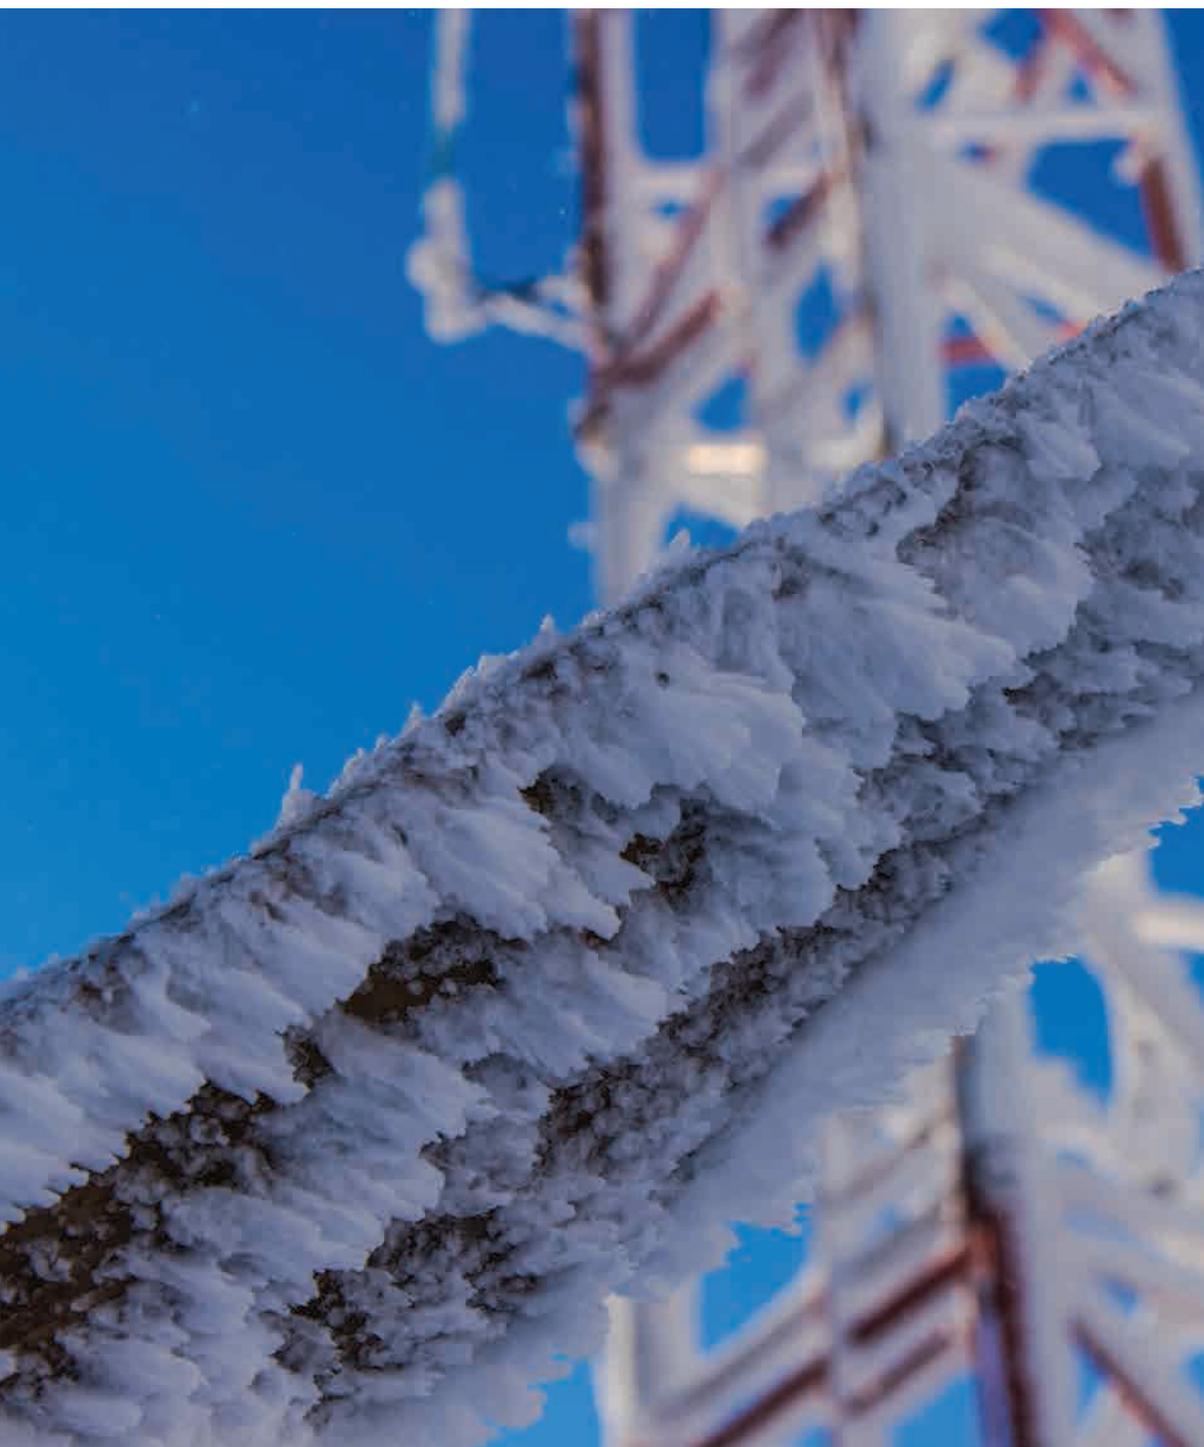
L'effort de traction sur les pylônes produit par le «galloping» des conducteurs peut conduire à la rupture.

Suite à la combinaison exceptionnelle de divers facteurs météorologiques dans le Nord de la Belgique, vents importants, chutes de neige mouillée, taux élevé d'humidité et chute brutale de la température en dessous de 0°C, il y a eu formation de manchons de givre autour des conducteurs et des pylônes.

De plus, la formation de manchons de givre et le vent augmentent les sollicitations mécaniques et provoquent la rupture d'un pylône.

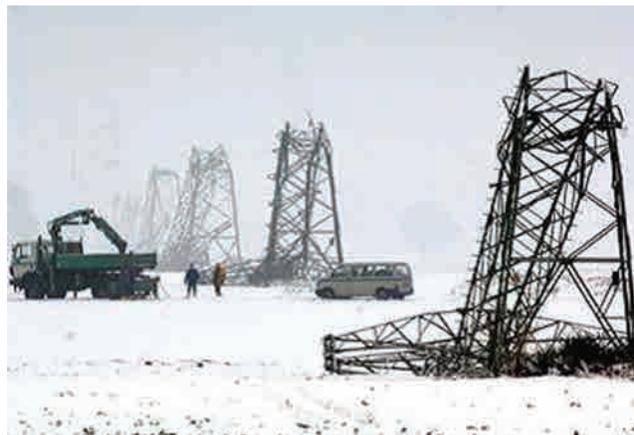
Pylônes en Allemagne touchés par les intempéries

Le réseau allemand subit pour sa part 400 déclenchements le 26/11 de 04h00 à 12h00.

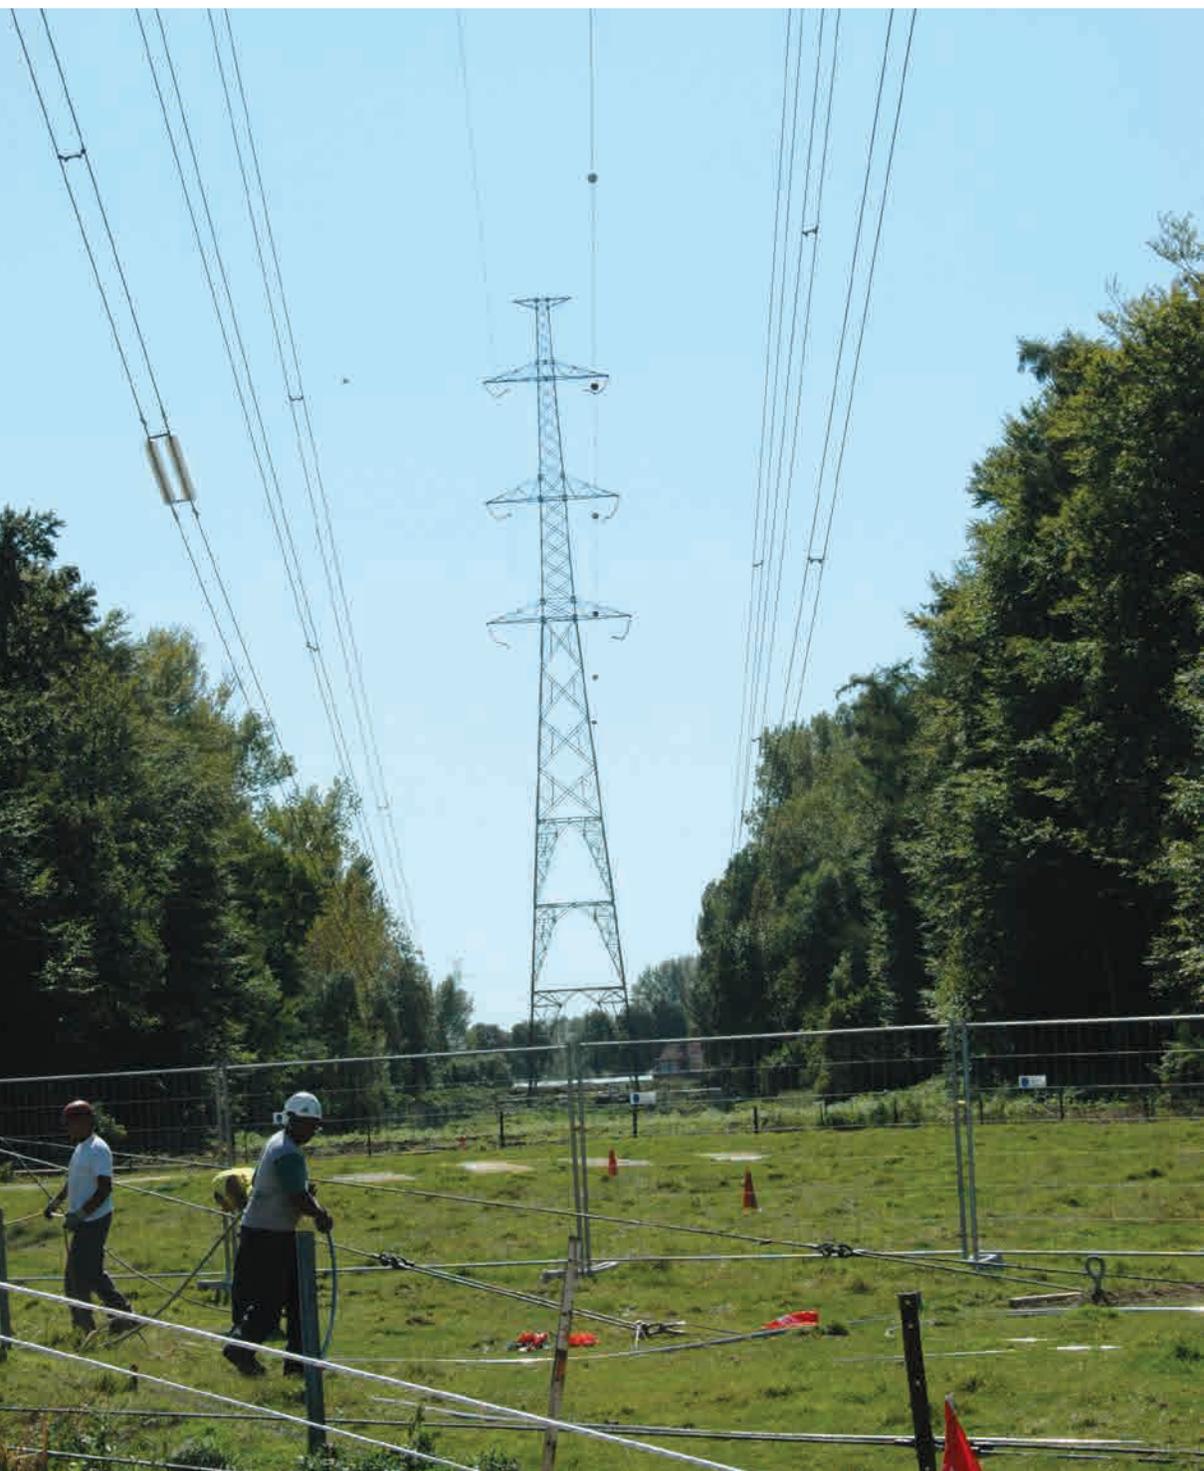
Mise en place d'une ligne temporaire de secours.

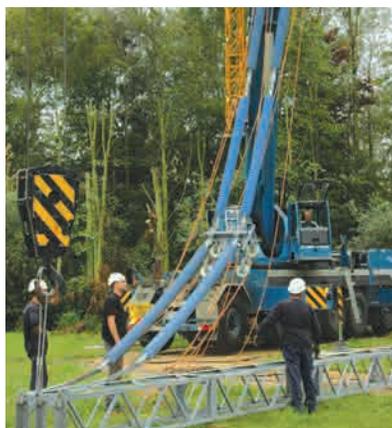
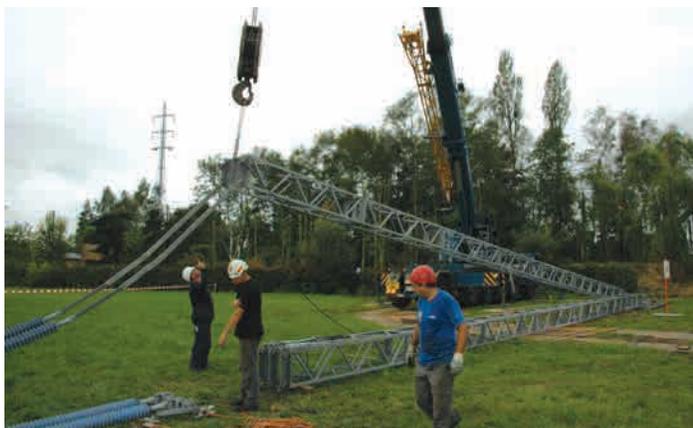
Les éléments de la ligne de secours sont assemblés et mis en place.

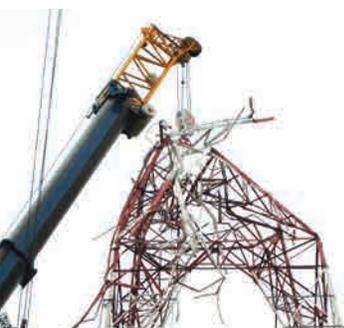
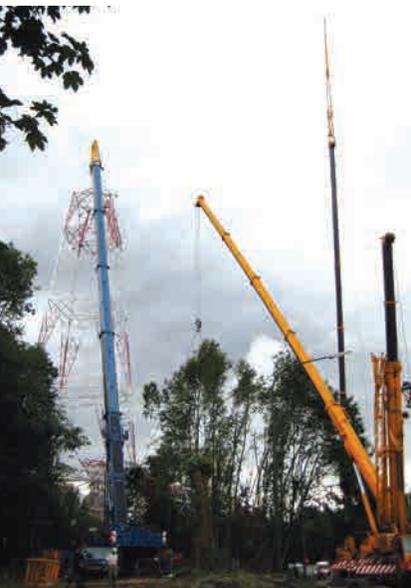
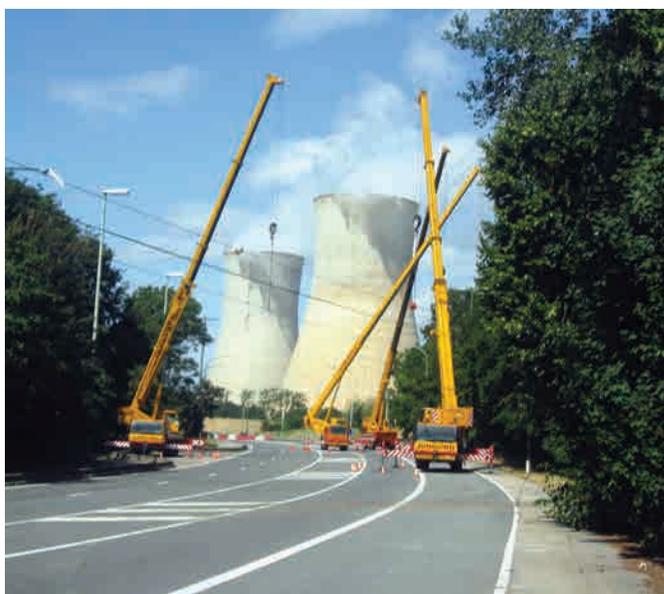
A 16h57, l'orage se déplace dans la région de Tihange, détruisant 3 pylônes de la ligne 150 kV Gramme-Tihange-Clermont 150.293.

En tombant, les conducteurs endommagent la ligne 70 kV Ampsin-Abée 70.909.

Des pylônes ont été endommagés à proximité de la centrale de Tihange.

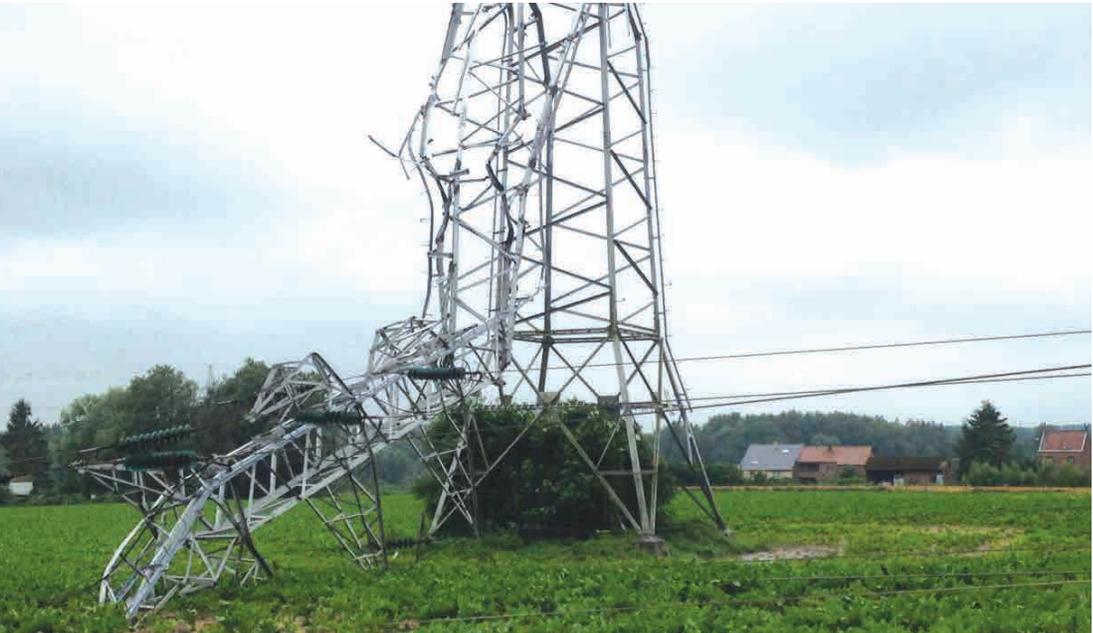
A 21h31, les intempéries atteignent la région de Jodoigne, 2 pylônes de la ligne 70 kV Landen-Jodoigne sont détruits.

Les vents violents provoquent des effets de torsion tels que la tête du pylône est rompue.

Ces incidents avec chutes de pylônes ont montré que le délai pour la reconstruction définitive d'une ligne est de l'ordre d'un an. Ceci s'explique par le temps nécessaire pour l'étude, la réalisation des fondations et le délai de fabrication du pylône, ce dernier étant dépendant du carnet de commande du fournisseur.

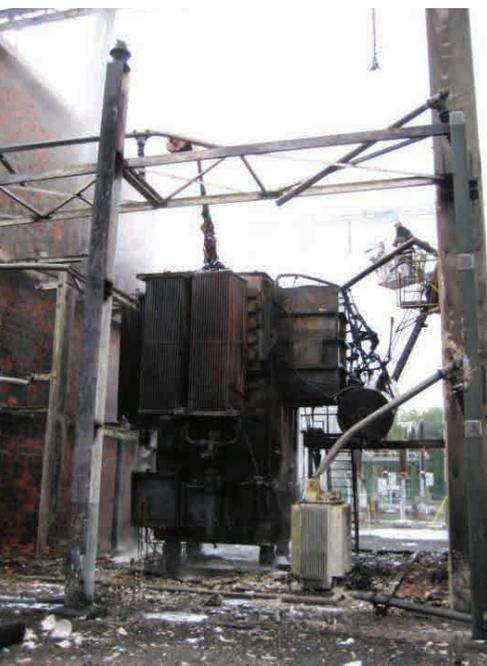
Incendie du pôle 4 du transformateur 380/150 kV

La foudre a touché un des pôles du transformateur, provoquant un incendie et la combustion de toute l'huile contenue dans la cuve.

Le 28 juin (exactement 10 ans après la création d'Elia!), en début de soirée, un fort orage sévit dans la périphérie bruxelloise où se trouve notre poste de Bruegel. A 19h48, la foudre touche nos installations provoquant le déclenchement de la moitié du poste 380kV. Le pôle 4 du transformateur 380/150kV est en feu, avec des dégagements importants de flammes et de fumées visibles depuis le ring de Bruxelles et une mobilisation impressionnante des services des pompiers.

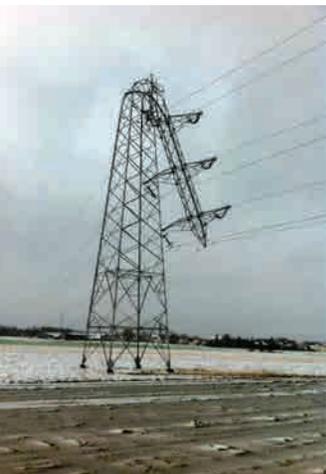
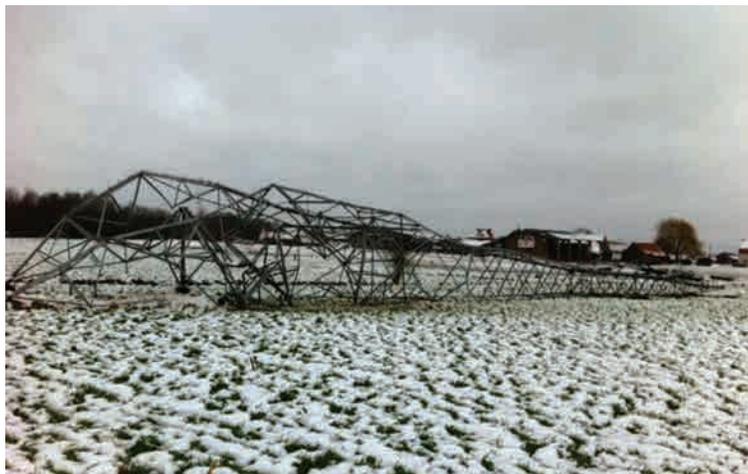
Pylônes endommagés le 05/03/2012

Suite à la combinaison exceptionnelle de certaines conditions météorologiques, semblables à celles que nous avons connues en novembre 2005 - chutes de neige collante, taux élevé d'humidité, température proche de zéro et vent dans une direction et à une vitesse favorisant le maintien de la neige sur les conducteurs électriques, plusieurs conducteurs subissent à différents endroits des oscillations d'amplitudes très importantes (phénomène de «galloping»).

Le galloping cause de nombreux défauts lignes, **contacts entre phases** engendrant des coupures d'alimentation électrique dans les régions de Charleroi, Tournai et Ruien.
