Safety Flash – Activités de levage

Retour sur incidents en lien avec le transport et les livraisons

Coordination entre signaleur(s) et grutier(s) lors du levage

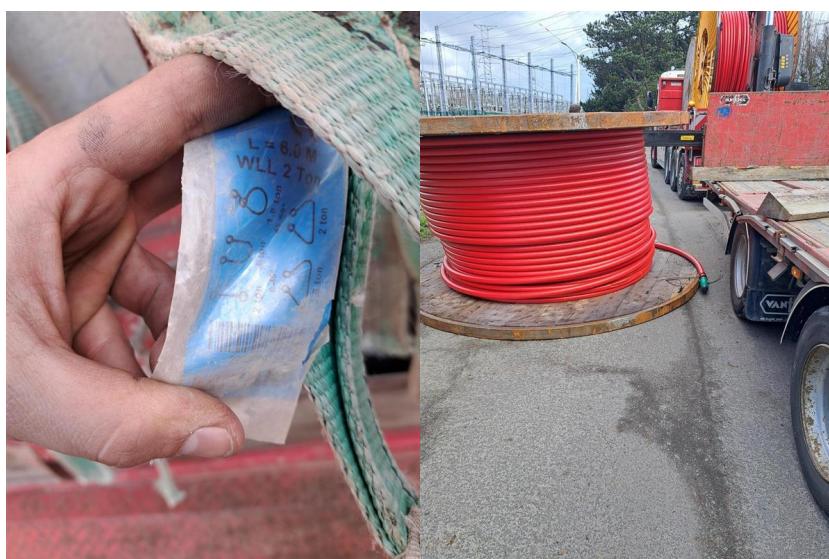
- Lors de la livraison des câbles 36kV, la **sangle de levage s'est rompue**. Le transporteur a tenté de soulever la **bobine de 8 tonnes** à l'aide d'une **sangle de levage de 2 tonnes**. La bobine et une partie du câble ont alors atterri sur le camion et sont tombés plus loin sur le sol. La **bobine et le câble ont été endommagés**, mais **personne n'a été blessé**.

Pour la bobine 36kV :

- Levage incorrect** de la bobine et utilisation d'une **sangle de levage inadaptée** en mauvais état : un **palonnier** aurait dû être utilisé ;
- Non-application** de l'analyse des risques de dernière minute (**LMRA**).

Pour la bobine 36kV :

- Préparer la LMRA** du fournisseur pour le transporteur avant que ce dernier ne puisse manipuler le matériel ;
- Le fournisseur établira une **méthode de travail** pour le chargement et le déchargement corrects du matériel.

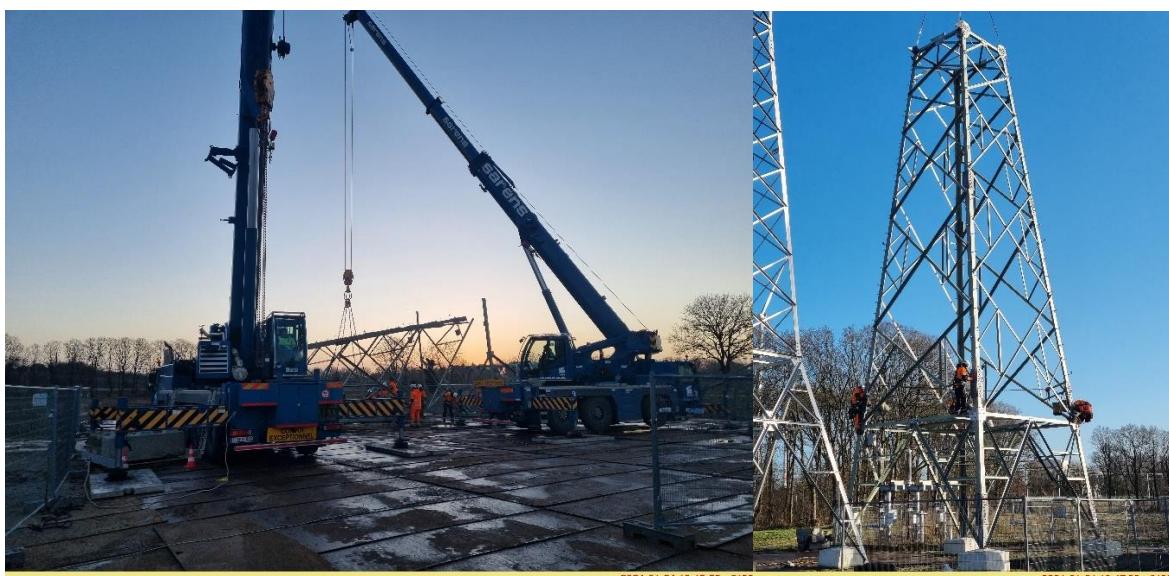
Lors du montage du nouveau pylône P101N au poste de transition Herentals 70kV, projet POC anglais, l'entrepreneur et Elia ont remarqué qu'à certains moments, lors du montage le **grutier** recevait **plusieurs instructions venant de personnes différentes**. Ceci créa des moments d'incompréhension lors du levage des différentes parties.

Causes principales :

- Le grutier recevait des informations de **personnes autres que le signaleur désigné**.
- Il n'y a qu'un seul signaleur désigné, alors que lorsque le pylône est en train d'être levé, le grutier n'a **plus de contact visuel** avec le signaleur au sol. Par ailleurs le signaleur au sol n'est plus bien positionné afin de donner les ordres corrects au grutier pour amener la partie en question au bon endroit.
- **4 langues** au total sont parlées sur le chantier : français/portugais par les équipes de l'entrepreneur, néerlandais par le sous-traitant et anglais car projet POC.
- **Communication par signaux des monteurs** placés sur le pylône.

Mesures de sécurité prises pour éviter la situation dans le futur :

- **Présence** d'Elia lors du prochain **Morning Star** (MS) ou l'entrepreneur fait appel au sous-traitant. But : s'assurer que le Morning Star soit fait correctement : **instructions claires et présence du sous-traitant** ;
- **Désignation du/des signaleur(s)** et présence des grutiers lors du MS ;
- Accord et vérification des **moyens de communication** (radio, signaux...).
