## Safety & Health Flash

### Arbeidsongeval Avelgem: Draagarm hoogwerker slaagt onverwachts naar beneden

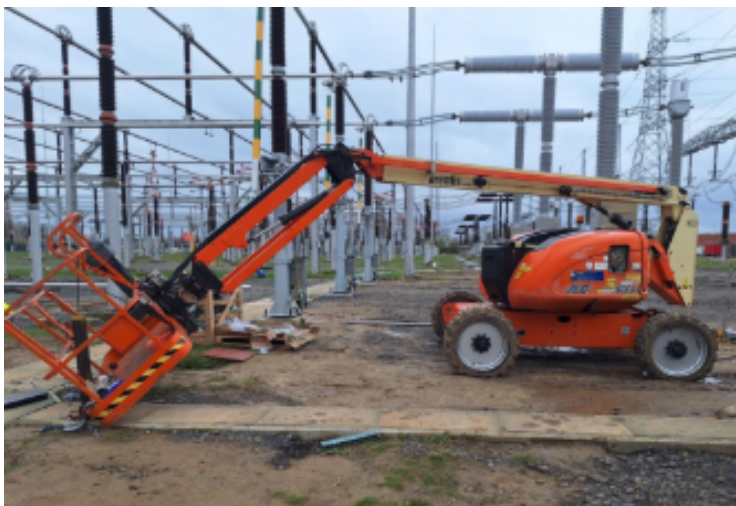
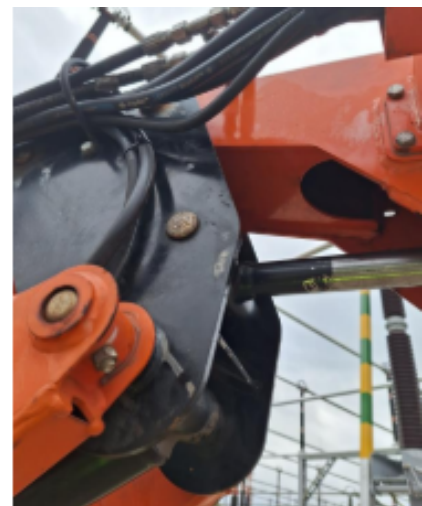
- Er werd een **cruciale herstelling** ter plaatse uitgevoerd aan het toestel, met mogelijke gevolgen voor de veiligheid.
- Bij deze herstelling werd de **laterale kantelcilinder niet correct gemonteerd**. De borgpendie de cilinder moet vastzetten, werd naast de cilinder geplaatst in plaats van door de daarvoor voorziene opening. Hierdoor lag de laterale kantelcilinder los in het uitschuifbare giekelement en rustte deze enkel tegen de eindplaat.

- Tijdens het gebruik van de hoogwerker **verschoof de laterale kantelcilinder door de eindplaat van het uitschuifbare giekelement**, waarbij de lassen van de eindplaat afbraken. Dit resulteerde in het neervallen van de draagarm.

- Alle hoogwerkers van dezelfde verhuurder worden gecontroleerd op de datum van de laatste herstelling of onderhoud en op de uitvoerende techniker.
- De verhuurder zal **procedures uitwerken** voor hydraulische en andere herstellingen.

- De verhuurder zal een lijst van complexe herstellingen opstellen in samenwerking met hun ervaren techniekers.
- Complexere herstellingen zullen voortaan altijd worden uitgevoerd in overleg met verschillende betrokken partijen.

- **Complexe herstellingen worden niet langer on-site uitgevoerd**, maar enkel in servicecentra.
- Herstellingen zullen uitsluitend worden uitgevoerd door ervaren monteurs of in combinatie van twee (ervaren/onervaren).

- De verhuurder zal in de toekomst hun onderaannemers (onderhoudsfirma's) auditeren op vlak van werk- en safetyprocedures.
- De verhuurder werkt een **checklist** uit (ter controle van de werken) waarbij het door iedere techniker ingevuld moet worden na werkzaamheden aan een machine.
