Petite histoire des grands incidents

et autres événements
qui ont impacté la gestion des réseaux
et le secteur électrique

Introduction

Ce rapport inventorie les principaux événements techniques que j'ai connus durant ma carrière dans le secteur électrique et qui ont eu un impact sur la gestion des réseaux ou le secteur électrique en général.

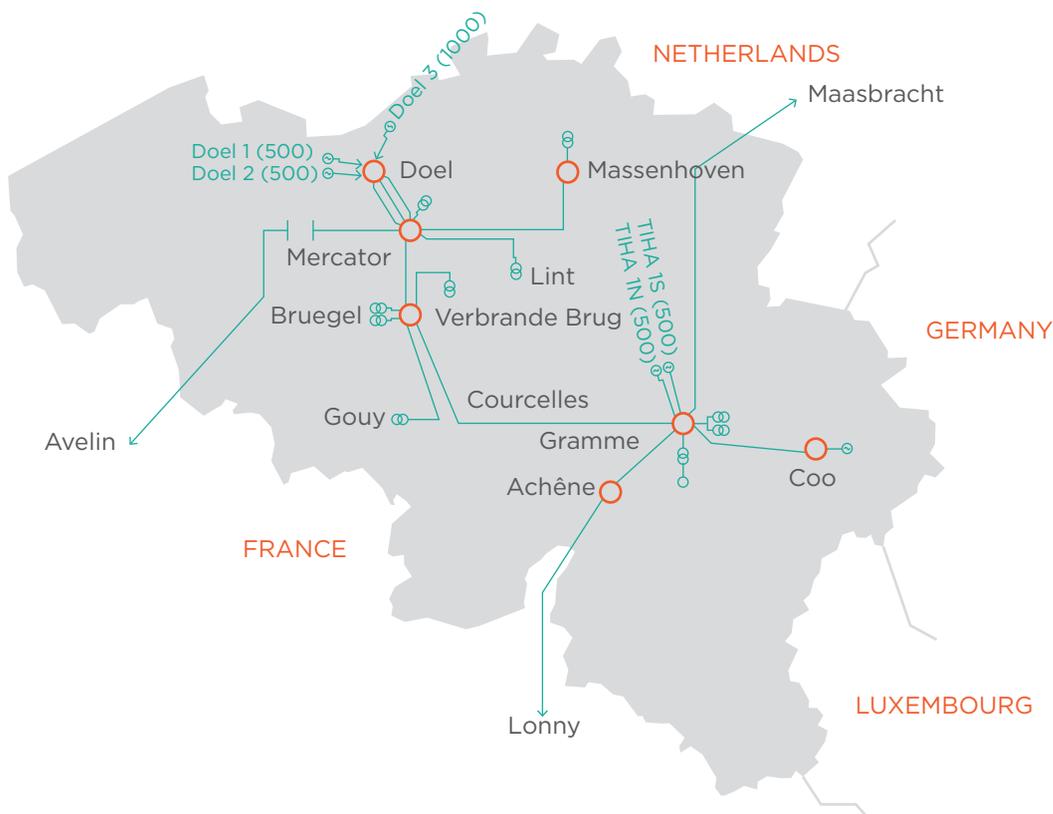
Réseau belge 380 kV 4 août 1982

Situation avant l'incident

- Charge belge 5.489 MW, 2.538 Mvar.
- Puissance produite en Belgique 5.314 MW, 2.538 Mvar,
- Importation de 175 MW et exportation 95 Mvar
- Réserve tournante en actif 1280 MW
- Réserve tournante en réactif 835 Mvar
- Production à Doel :
 - Doel 1 & 2 respectivement 388 MW - 222 Mvar, et 382 MW - 236 Mvar
 - Doel 3 puissance nominale 900 MW, en test avant mise en service industrielle

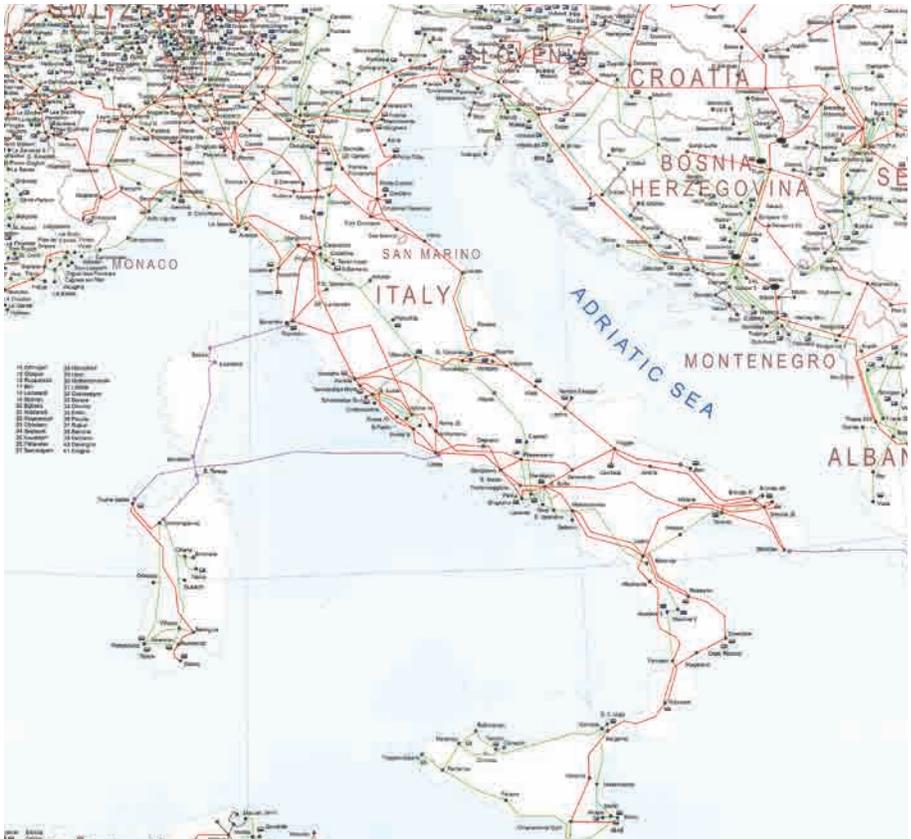
Italian Electric grid

L'effondrement de réseau a touché 57 millions de personnes, avec une perte de 28 000 MW pendant plusieurs heures.

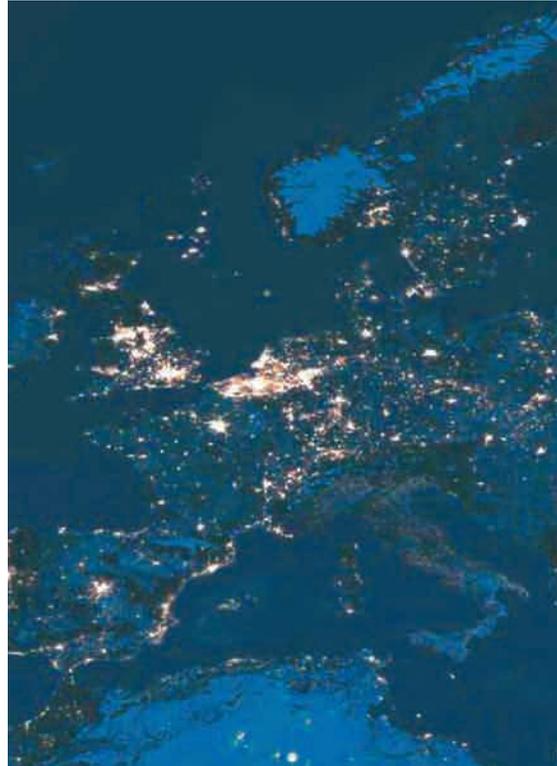
Suite à la perte des interconnexions avec l'étranger, l'équilibre production/consommation est rompu et l'Italie plonge dans le noir.

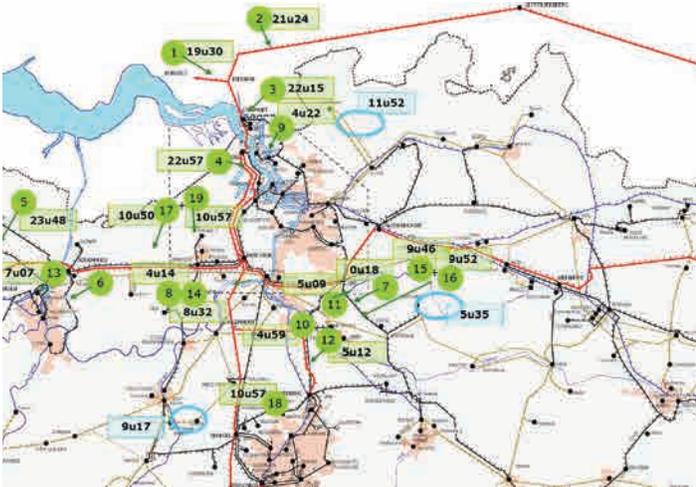
Ordre des déclenchements

Au total, il y a le déclenchement de 4 lignes 380 kV,
18 lignes 150 kV et 6 lignes 70 kV

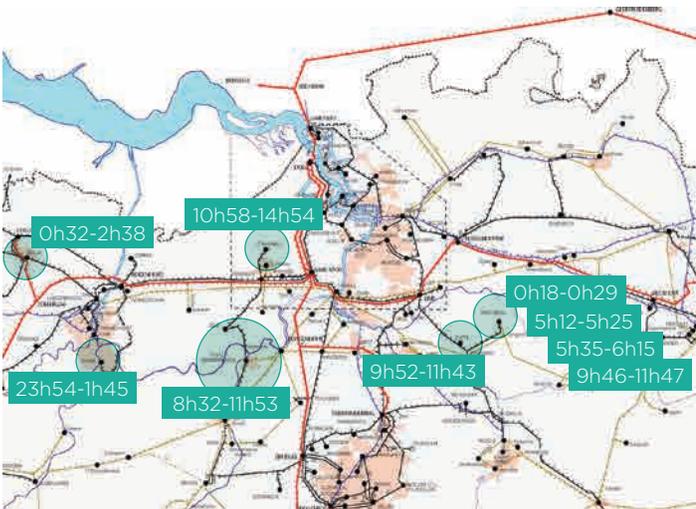
Durée des tensions nulles locales

○ Interruptions > 3 min

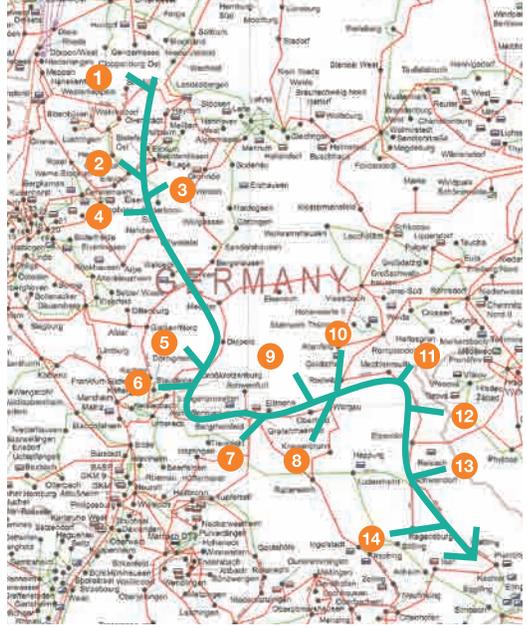
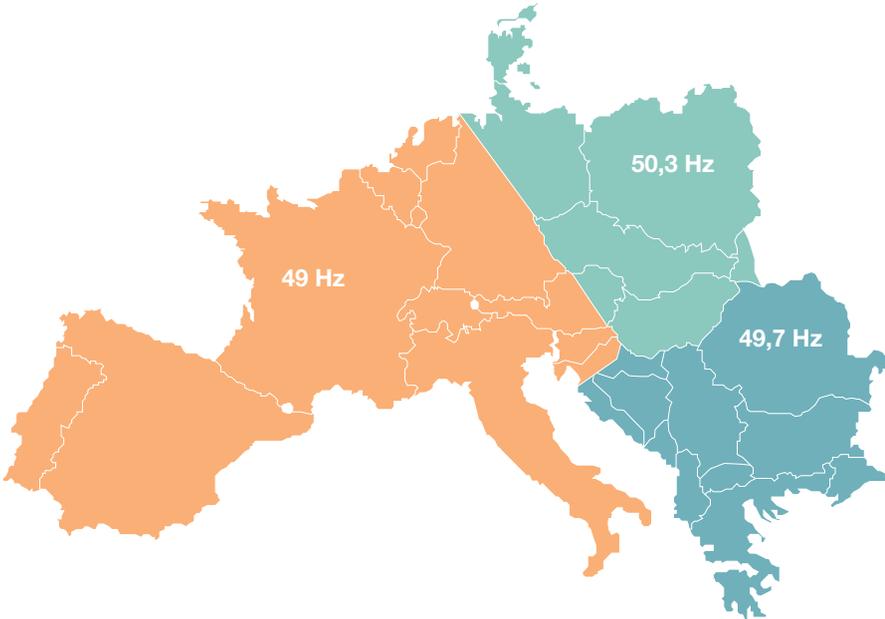
Séquence des déclenchements

- Zone Ouest: sous-fréquence
- Zone Nord-Est: sur-fréquence
- Zone Sud-Est: sous-fréquence

Scission du réseau UCTE en 3 zones.
La séparation du réseau se produit à 22h10min28,7s

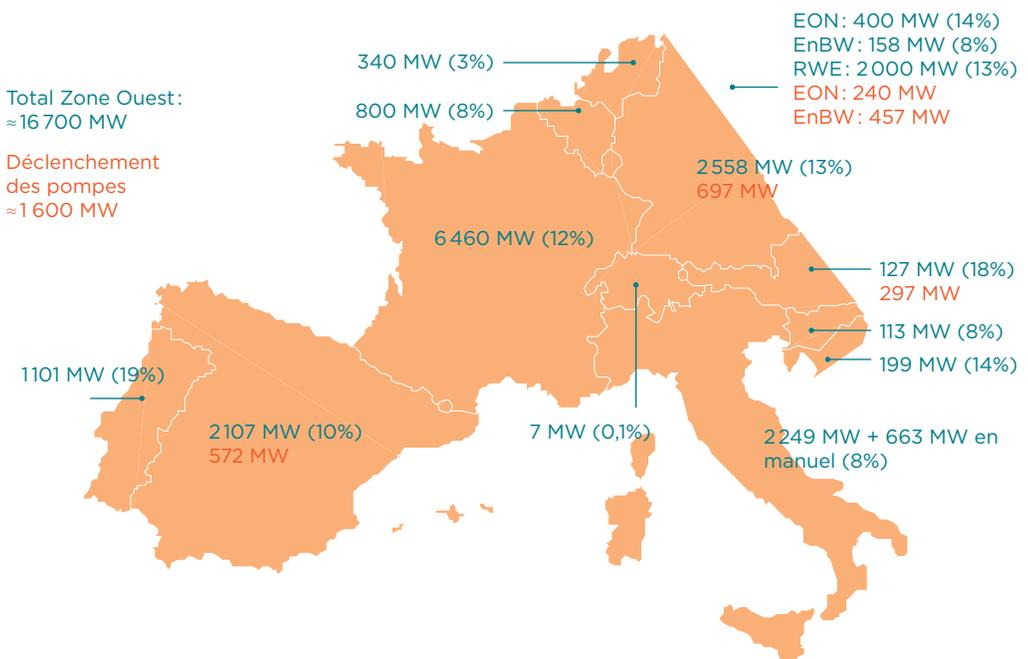
Charges délestées

Pour l'ensemble de l'Europe de l'Ouest, 10% de la charge doivent être déconnectés, ce qui se traduit par 800 MW pour la Belgique et 6 400 MW pour la France.

Le plan de défense et en particulier le délestage ont bien fonctionné.

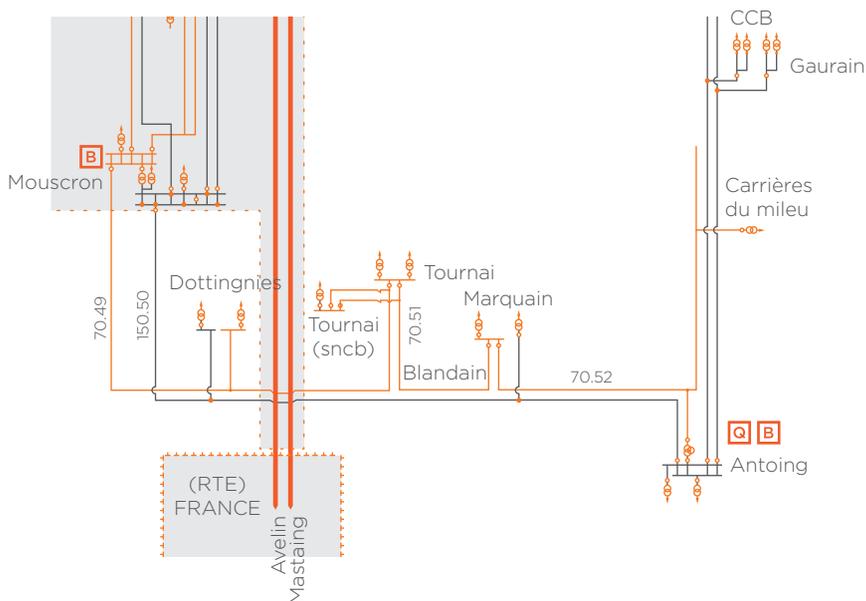
Réseau du Tournaisis

Le galloping cause de nombreux défauts lignes, **contacts entre phases** engendrant des coupures d'alimentation électrique dans les régions de Charleroi, Tournai et Ruien.

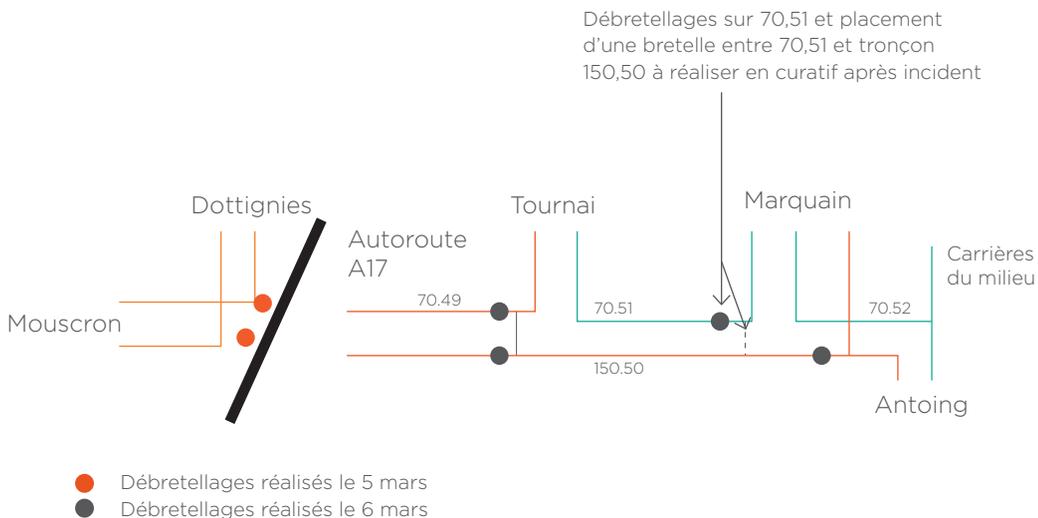
Situation du réseau dans le Tournaisis le 5 mars fin de journée

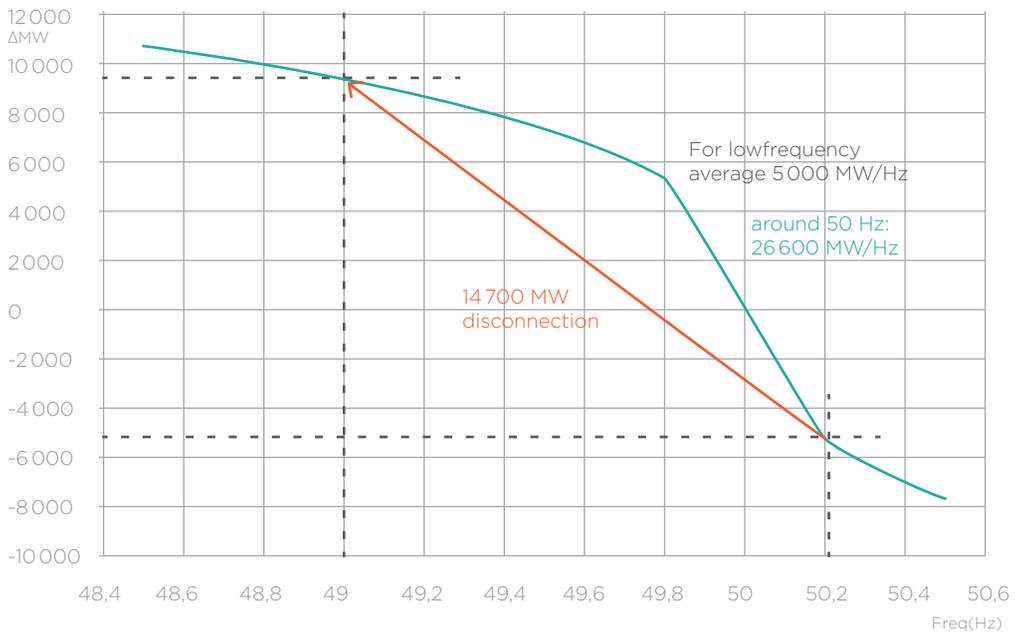
La nouvelle norme prévoit que les installations PV réduisent progressivement leur production à partir d'une fréquence de 50,2 Hz

En 2012, **la norme est adaptée** pour que les nouvelles installations PV réduisent progressivement leur production à partir de 50,2 Hz.
