## Arbeidsongeval Brabo: Monteur struikelt tijdens werken aan aardingsmastarm op grondniveau

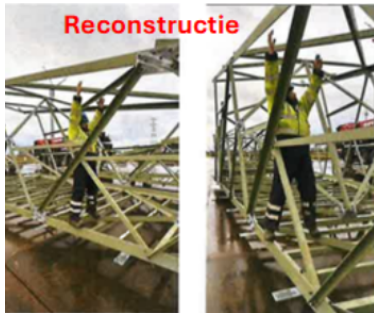
- Na afwerking van de assemblagewerken, moest de aardingsmastarm van mast P13 op grondniveau verplaatst worden om plaats te maken voor de assemblage van andere mastonderdelen.

- **De monteur klimt op de mastarm op grondniveau** om de hijskettingen te spreiden en te geleiden zodat ze aan de mastarm bevestigd kunnen worden.
- Om de hijskettingen aan de bovenkant van de mastarm vast te maken, moet de monteur zich **volledig uitstrekken** (zie voorbeeld op de foto).

- Na het vastmaken van de hijskettingen aan de bovenkant van de mastarm, wil de monteur eraf stappen.
- **Bij het afstappen van de mastarm glijdt het slachtoffer uit** omdat de regen het oppervlak van de mastarm glad heeft gemaakt.

- Tijdens de val probeert het slachtoffer zich ergens aan vast te houden om zichzelf op te vangen, maar zijn **linkerhand, hoofd en arm raken de structuur van de mastarm**.

- De helm met kinband kon het hoofd van de monteur beschermen, maar de impact op zijn hand en pols veroorzaakte **een breuk**.

- **Gebrek aan werkvoorbereiding** waardoor niet de juiste arbeidsmiddelen (ladder) werden gebruikt.
- De monteur wil goed doen en **haast** zich om de gevraagde taak uit te voeren.
- Er werd **geen Laatste Minuut Risico Analyse (LMRA)** uitgevoerd.
- Collega's en werkleider bij de aannemer zien de monteur onveilig werken, maar **niemand neemt het initiatief om hem te stoppen of aan te spreken**.
- De structuur van de mastarm was nat door de regenval.
- **Onvoldoende opvolging** van hiërarchische lijn contractor.

- Het slachtoffer werd onmiddellijk door een collega naar het ziekenhuis gebracht.

- Sensibilisering van werknemers met nadruk op naleving van werkprocedures en werkvoorbereiding.
- Naast de 360° en Morning Star voorziet de contractant ook een dagelijkse briefing over veiligheid.
- De hiërarchische lijn van de contractant wordt gesensibiliseerd rond veiligheidsbewustzijn.
- Werkmethodes worden uitgewerkt en aangepast.
- De contractor voorziet een extra persoon voor toezicht op werken en veiligheidsprocedures.
- De contractant voert een materiaalinventarisatie uit om te kunnen bepalen of de nodige materialen beschikbaar en makkelijk toegankelijk zijn.
